Análisis de vitrales de edificios públicos platenses

Adriana Rogliano, Nicolás Bang, Walter Di Santo, Elina Tassara, Javiera Gavernet

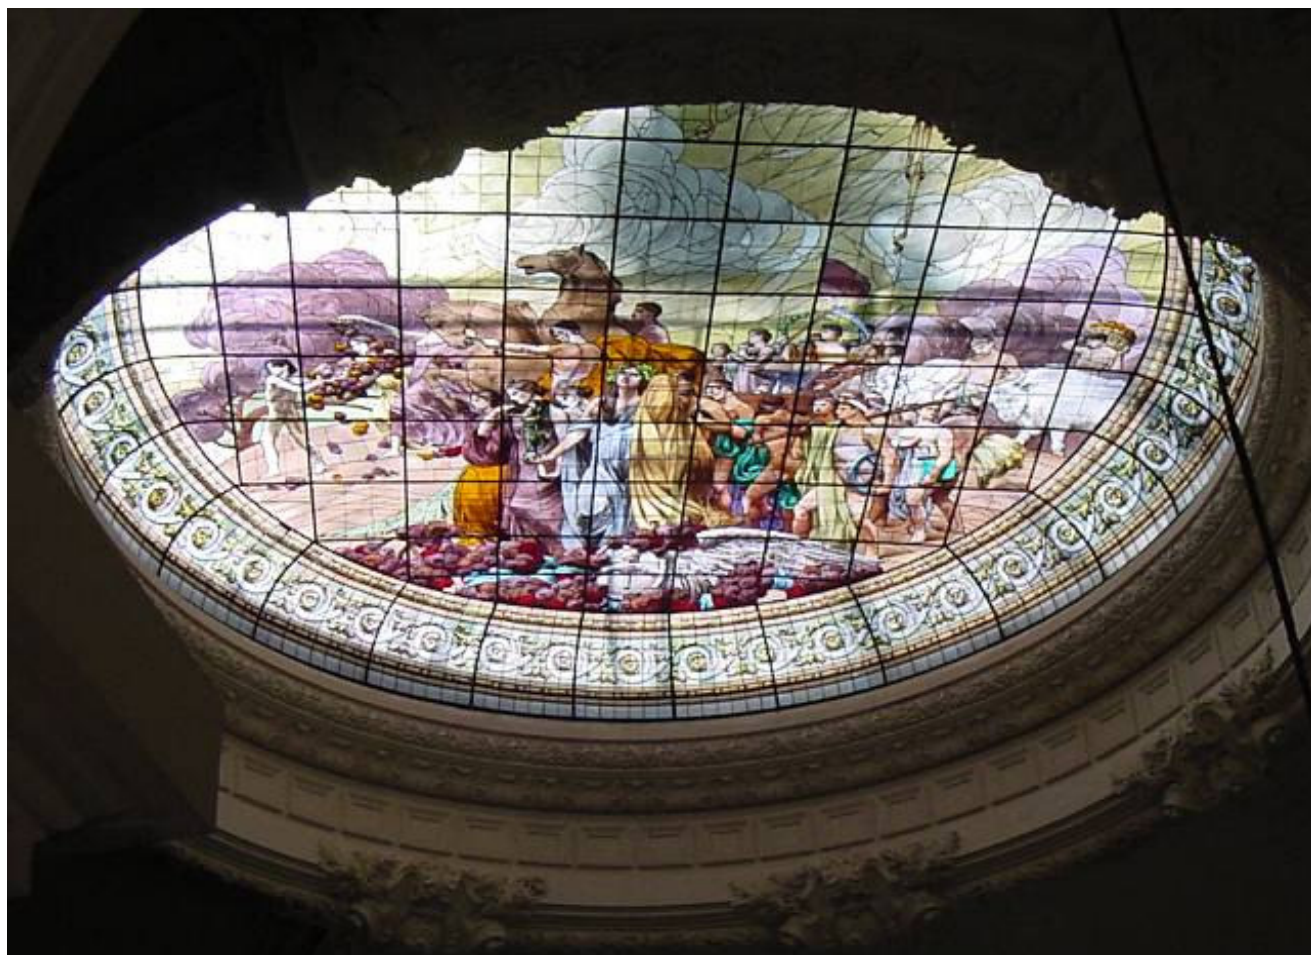
Hall del Banco Nación. Casa central La Plata

El gran vitral lucerna del Banco de la Nación Argentina, en cambio, sobresale por su carácter alegórico. Precedida por un niño arrojando flores, una nutrida columna de hombres y mujeres avanza, con briosos caballos, y bueyes, portando cestos repletos de frutos y flores que se derraman bajo el escudo nacional alado. En primer plano destaca una figura femenina en posición frontal. Está ataviada de celeste y toga áurea, la cabeza erguida coronada de laureles, ostenta una Niké en la mano derecha. Encabeza triunfalmente una larga fila de figuras femeninas y masculinas exhibiendo todas las fuerzas productivas, en medio de grandes torbellinos de nubes rosadas, celestes y verdes. En el cuadrante superior derecho aparecen herramientas de labranza (pala, hoz, arado), y pesados bueyes, representando el trabajo en el campo, y con un yunque central, figurando la industria. En tanto que la mujer con el niño en brazos alude a la descendencia como perduración en el tiempo; los dos caballos representan la fuerza del progreso, apoyado en las imágenes del hombre con la rueda (la técnica o tecnología), y un joven con libro en la mano (que puede simbolizar tanto la ley, como la investigación, el estudio, la educación). En el cuadrante inferior izquierdo, en segundo plano, tres mujeres, las gracias, podrían sugerir las artes. En el cuadrante superior derecho hay dos hombres con trompetas, y unos ramos de laurel anunciadores de victoria. Toda esta escena está montada sobre el escudo de la Nación Argentina, adornado con alas y cubierto con abundantes flores y frutos, un símbolo en sí mismo. Es la grandeza de la Nación Argentina desplegándose a través del tiempo. Las ventanas superiores semicirculares del edificio del Banco Nación presentan viñetas en cuyo centro se destaca el monograma 'BNA'.

Por tratarse una composición inscripta en una circunferencia, predomina la pirámide, con tensas diagonales que acentúan el movimiento; subrayadas mediante nubes en torbellino, importantes escorzos de hombres y caballos, lográndose los efectos de profundidad con sabia perspectiva. Cada paño funciona como parte de un gran mural, de modo que no presenta las siluetas remarcadas por perfiles de plomo, sino mediante fuerte línea de contorno y grisalla que destaca el volumen en cada figura de vigorosa estructura anatómica, logrando un aspecto majestuoso, potente y gracioso, a la vez. La paleta de colores es alta (cálida para las figuras, y fría para el fondo); de modo que el contraste frío-cálido, también contribuye a exaltar los volúmenes. Circunda la escena una ancha guarda clásica con arabescos subrayada por contornos geométricos que se integra plenamente con el entorno ornamental arquitectónico.

El vitral del Banco Nación, luego del restauro y la limpieza efectuada, padeció la exposición al polvo provocada por la restauración arquitectónica del edificio.

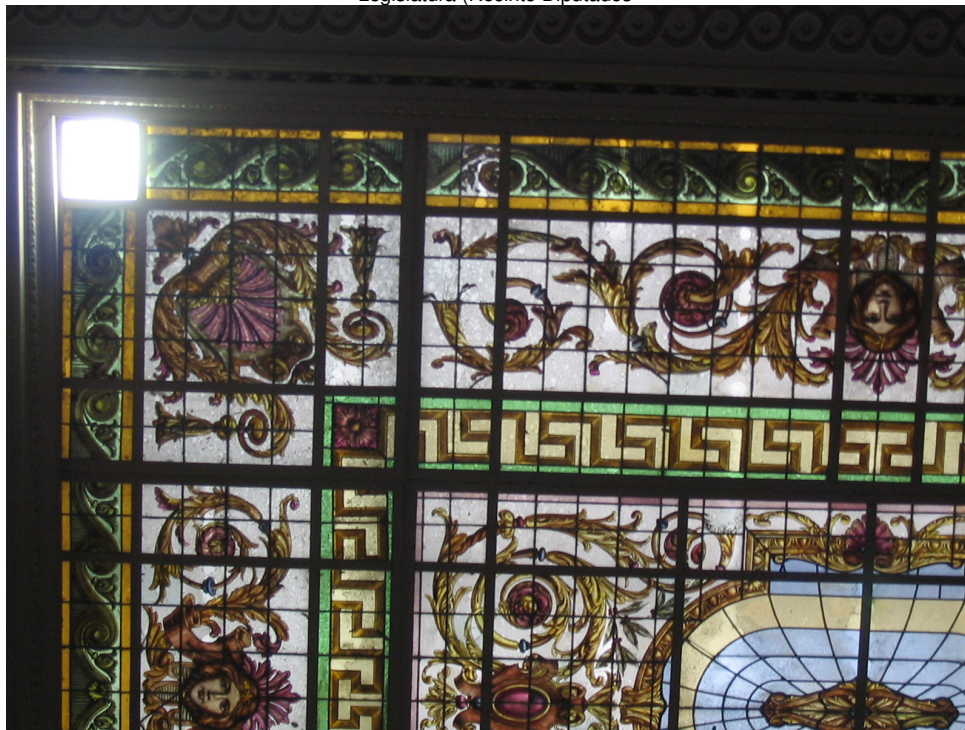
Lucerna del hall de la Legislatura, Diputados (calle 53)

Los vitrales de la Legislatura poseen diseños ornamentales geométricos lineales indicados por el plomo perimetral, carentes de grisalla, en los espacios en que es menester recibir mucha luz (lucerna del hall de la Cámara de Senadores, avenida 53 y de ingreso, avenida 7) y, en cambio, presentan ornamentación de hojas de acanto que incluyen medallones con rostros femeninos y plegados de estilo renacentistas, guardas multicolor con meandros, en aquellos espacios en que sobresalen los elementos arquitectónicos decorativos (lucerna del hall de la Cámara de Diputados, avenida 53) y algunos alegóricos (Recinto Diputados, avenida 53). Lo mismo puede decirse del vitral del Normal N° 1. La

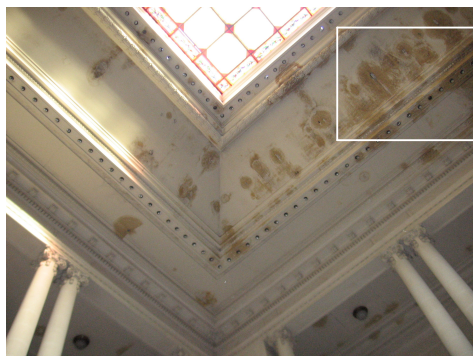
Salón de actos de la Escuela Normal Sup. N° 1

Actualmente, grandes manchas de humedad circundan el vitral emplazado en el auditorio del edificio que está en muy malas condiciones, y que tendrá a la brevedad una restauración de su arquitectura. Durante esta tarea, la vidriera se verá expuesta al polvo y al contacto con materiales la pintura, el yeso y el cemento, razón por la cual, si no se toman las medidas pertinentes, sufrirá graves alteraciones debido a la interacción de sus componentes con el medio ambiente.

La restauración del vitral Escuela Normal Superior Nº 1 que se llevó a cabo entre los años 2006 y 2007, —por un equipo de egresados del Instituto Superior Catedral, dirigido por el vitralista Alejandro Badillos—, sufrirá el mismo inconveniente.

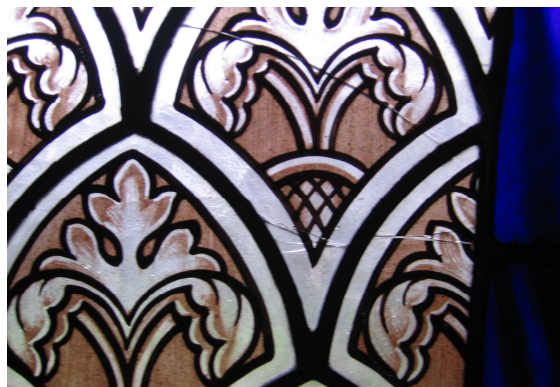
Palacio Servente

El conjunto del palacio Servente —actual sede del Conservatorio Provincial de Música “Gilardo Gilardi”— constituye un caso único, pues, si bien desde su origen fue un edificio público, contuvo una capilla² con tres vitrales ubicados en ventanas practicables que muestran sendas advocaciones marianas: María Auxiliadora, Nuestra Señora del Rosario y la Virgen de la Guarda (figuras de cuerpo entero sobre fondo ornamental de hojas de acanto inscriptas en formas lanceoladas y guardas geométricas) firmados por el Arq. Lattuga, de Milán. En el luneto de la puerta se aprecia otro vitral con Cruz en envuelta en zarcillos floridos.

En los vitrales del Servente resalta el modelado, en rostros, cuerpos, paños y el minucioso tapiz del fondo, aunque la guarda, integrada cromáticamente con los ropajes de las figuras, es muy simple; en tanto que la vidriera del luneto es rítmica y de colores cálidos.
